## Selbstbeschreibung unserer Barrierefreiheit - Zusammenfassung der Antworten

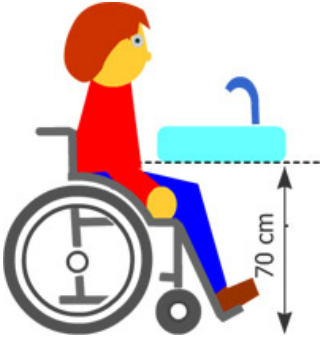
*Mangel (nicht angekreuzt): Es gibt ein Waschbecken, welches unterfahrbar ist: K.A*

**Hinweis:** Sie haben nicht angegeben, dass Sie ein unterfahrbares Waschbecken haben. Beachten Sie bitte die folgende Grafik.
